1 Degré de gravité de l'anomalie et récurrence de l'anomalie

2 Description de l'anomalie

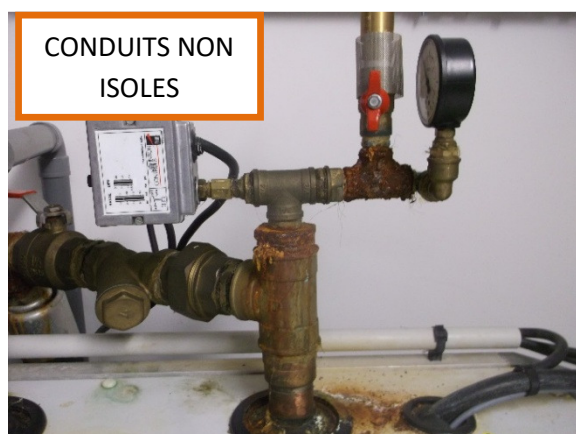
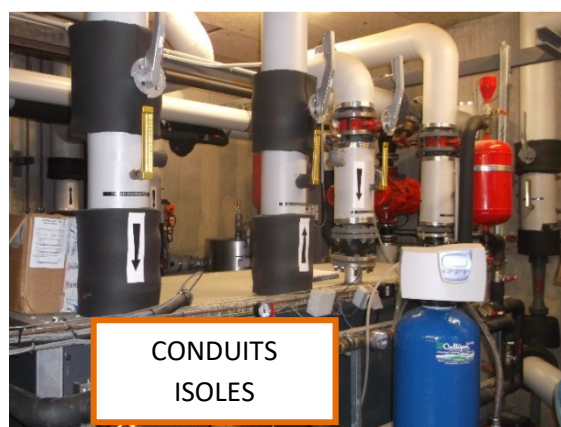
Des pertes thermiques au niveau de l'installation géothermique peuvent avoir lieu sur l'ensemble du réseau hydraulique, de la sortie du forage jusqu'à la distribution de l'eau dans les émetteurs, soit sur une distance souvent conséquente. L'absence de calorifugeage se retrouve principalement dans la chaufferie.

Les deux photographies suivantes présentent pour l'une des conduits isolés et pour l'autre des conduits non-isolés. Il est important de noter la présence de corrosion pour le cas des conduits non-isolés.

- Du côté « froid » de l'installation (évaporateur et sondes de forage) à des phénomènes de condensation et de corrosion, dégradant à la fois la tuyauterie elle-même mais également l'aspect général de la chaufferie. Selon la NF EN ISO 12944-2 la perte d'épaisseur de l'acier peut alors atteindre 200 $\mu\text{m}/\text{an}$ dans des conditions extrêmes et provoquer la rupture de l'acier en une dizaine d'années ;
- Du côté « chaud » de l'installation (condenseur), à des pertes thermiques et par conséquent à une dégradation du rendement de l'installation. Les pertes de chaleur du côté distribution sont dommageables car ce sont des pertes pures. Il faut noter que plus l'installation sera grande, plus les conduites seront longues et plus l'eau sera chauffée à une température importante, plus les pertes

Pour résoudre cette anomalie, il suffit de réaliser le calorifugeage des parties non isolées de l'installation. Pour cette opération, l'utilisation d'un calorifuge en polystyrène extrudé prévu pour les températures effectives de l'installation est recommandée. Le calorifuge sélectionné doit répondre aux exigences de la norme NF EN12828 : le tableau suivant donne les épaisseurs d'isolant à respecter en fonction du diamètre extérieur du conduit et de la conductivité thermique de l'isolant, pour les classes d'isolation 1 et 2 (6 classes définies par la NF EN12828).

L'opération peut être réalisée à tout moment, il n'y a en effet pas nécessité d'interrompre le fonctionnement de la chaufferie. Toutefois, pour une intervention plus facile celle-ci devrait avoir lieu lors d'une période d'arrêt et il pourrait être judicieux de l'effectuer en même temps que d'autres travaux afin de réduire les coûts (déplacement, main-d'œuvre...).
